## Kui ohutud on laste jalgrattaistmed, mida müüakse ELis?

Riiklikud turujärelevalveasutused tegid koostööd Euroopa Komisjoni rahastatud tooteohutusalgatuse raames, et kontrollida laste jalgrattaistmeid ohutusriskide osas.

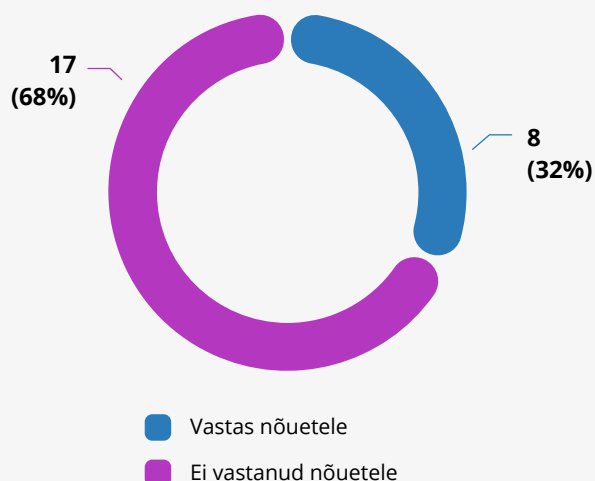
**Kokku 25 näidiseist 17 (68%)** ei vastanud vähemalt ühele katsete nõudele.

Suurim nõuetele mittevastavuste määr oli seotud teravate servade ja väljaulatuvate osadega, kui 25 näidiseist 11 (44%) ei vastanud nõuetele. Kokku ei vastanud 8 (32%) näidist jalgade ja rihmadega kinnitamise nõuetele. Istme külgmise kaitse nõuetele ei vastanud 6 (24%) näidist. Sama suur osa ei vastanud nõuetele ka turvasüsteemi tõhususe, rihmade kindluse (nende paigalpüsimise tagamise) ja reguleerimisseadmete tugevuse osas.

Veebi kaudu ostetud 13 näidiseist 11 (85%) ei vastanud nõuetele, samuti 6 (50%) 12st poest ostetud näidiseist. Lisaks ei vastanud enamik istmeid ka hoiatuste, märgistuse ja juhiste nõuetele, mis peavad olema tootega kaasas.

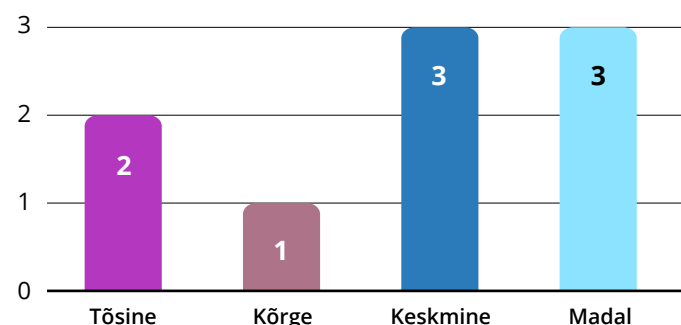
Nõuetele mittevastavatest näidistest **2** puhul leiti, et need kujutavad endast **tõsist riski**, 1 puhul kõrget riski, 3 puhul keskmist ja 3 puhul madalat riski.
